Fassadensanierung der Jahrhunderthalle in Breslau Farbliche Vereinheitlichung von Betonflächen

Die Breslauer Jahrhunderthalle gilt als wahres architektonisches Unikat. Die 2009 durchgeführte komplexe Erneuerung der Fassade ermöglichte eine Wiederherstellung des ursprünglichen Erscheinungsbildes. Im Rahmen der Instandsetzung wurde eine farbliche Vereinheitlichung der Fassade geplant, um diese nach den erforderlichen Ausbesserungsarbeiten sowie einer Stabilisierung der Stahlbetonkonstruktion wieder im repräsentativen, historisch dokumentierten Licht zeigen zu können.

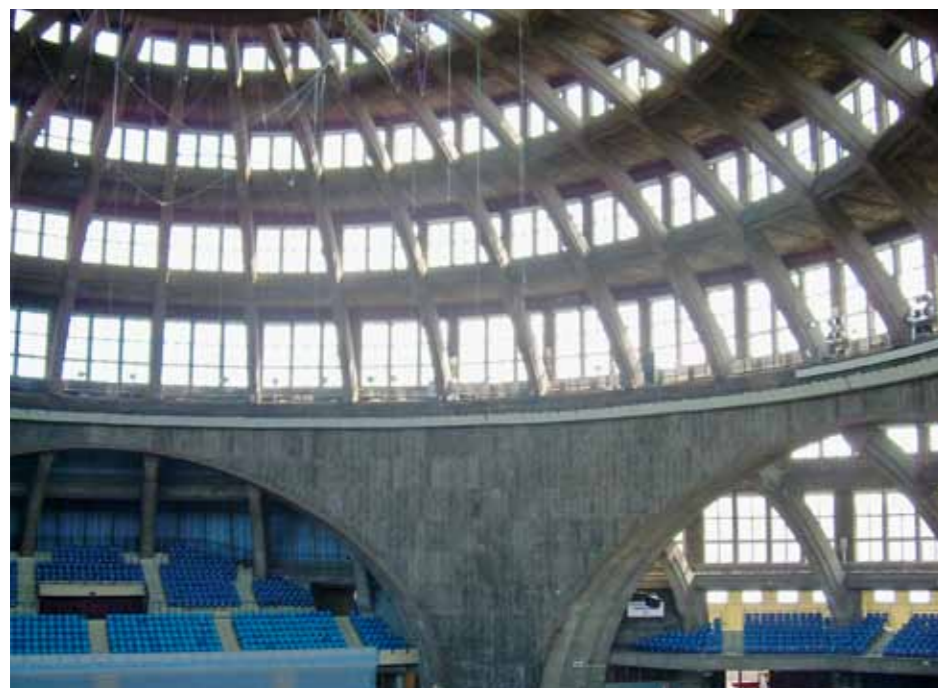
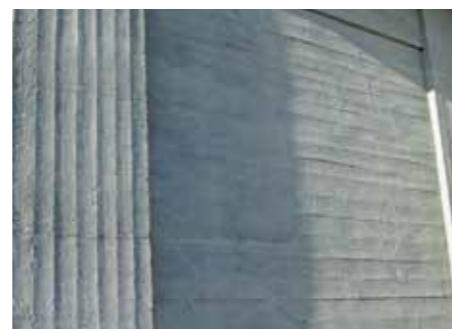
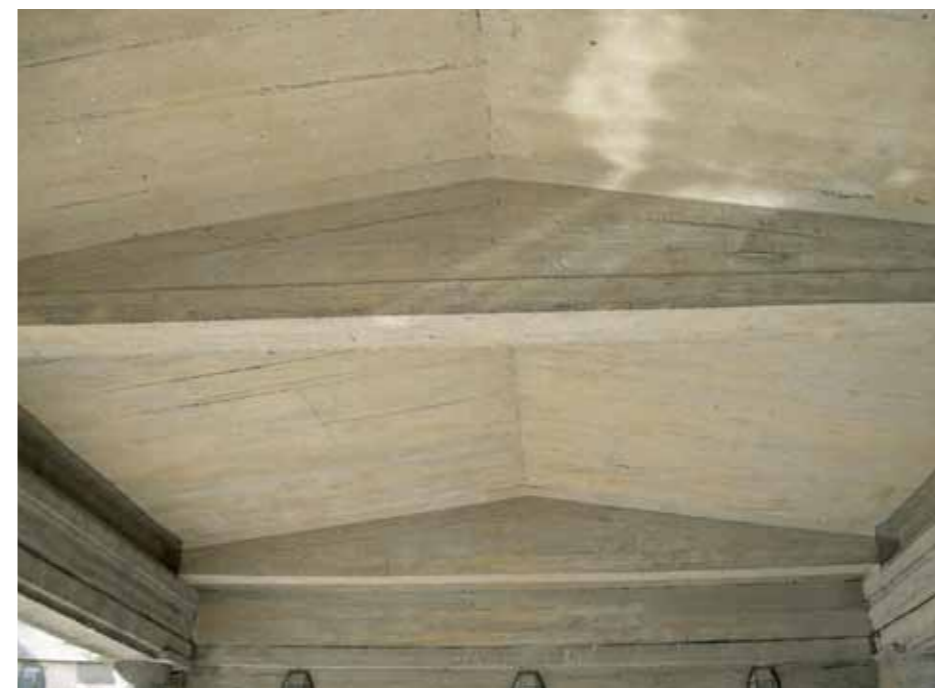
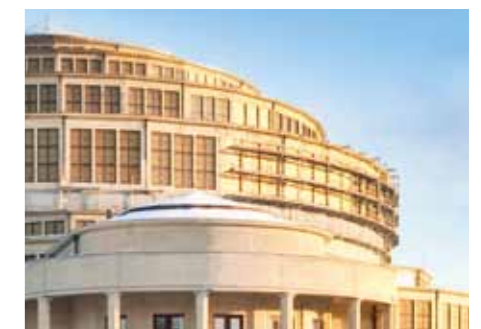
schleunigte Ausbreitung von Betonschä-
den verursacht: Korrosionsherde mittleren
Grades, die sich durch Fehlstellen und
weitere Schäden der Betonüberdeckung
sowie durch Korrosion der Bewehrung
auszeichneten; zahlreiche Risse und
Bruchstellen auf der Betonoberfläche;
Anzeichen für Oberflächenkorrosion der
Betonschicht; mehrere im Laufe der Jahre
unsachgemäss durchgeführte Ausbesse-
rungen der Betonoberfläche; Spachtel-
stellen und andere Ergänzungen von Fehl-
stellen; Abspaltungen und Risse unter
Anwendung von unangemessenen Materi-
alien beziehungsweise unwirksamen, stel-

Zusammenspiel von zahlreichen Faktoren
zustande kommt. Dabei spielen nicht nur
der Farbton des jeweiligen Anstrichs, son-
dern auch das bei der Betonherstellung
verwendete Granulat sowie die Beschaf-
fenheit der Betonoberfläche eine entschei-
dende Rolle. Festgestellt wurde ausserdem,
dass bei der ursprünglichen Farbgestaltung
der Fassade unterschiedliche Anstrich-
techniken zur Anwendung kamen: von relativ
dünn-schichtigen bis hin zu halbtrans-
parenten Anstrichen. Demzufolge wurde
eine Anpassung der aktuellen Anstrich-
technik an die vor mehreren Jahrzehnten
verwendeten Verfahren empfohlen.

Der eigentlichen Instandsetzung der Betonoberfläche ging ein schonendes Reinigungsverfahren voraus. In einer ersten Phase sollte die gesamte Fassadenfläche auf eine oberflächenschonende Art und Weise abgewaschen und gereinigt, in einer zweiten nur die für die Instandsetzung vorgesehenen Stellen gründlicher gereinigt werden. Bei der Instandsetzung kamen eine sachgerechte Behandlung der freigelegten Bewehrungselemente sowie Schadstellenergänzungen zur Anwendung. Zusätzlich musste dafür gesorgt werden, dass die aus der ursprünglichen Verschalung gegebenen Tei-

lungslinien erhalten blieben. Gleichzeitig sollte eine optimale Anpassung der Oberflächenbeschaffenheit von Reparaturmörteln an die ursprüngliche Betonoberfläche sichergestellt werden. Im Einklang mit den elementaren Grundsätzen der Denkmalrestaurierung galt es, von einer «Idealisierung» der Oberflächentextur abzusehen, damit das gesamte Restaurierungsvorhaben den «Geist» des 100 Jahre alten Objekts spüren lässt. Demnach wurde im Sanierungskonzept empfohlen, im Falle von grösseren Fehlstellen beziehungsweise Abplatzungen die Oberfläche in Anlehnung an die umliegenden, vergleichbaren Fassadenbereiche

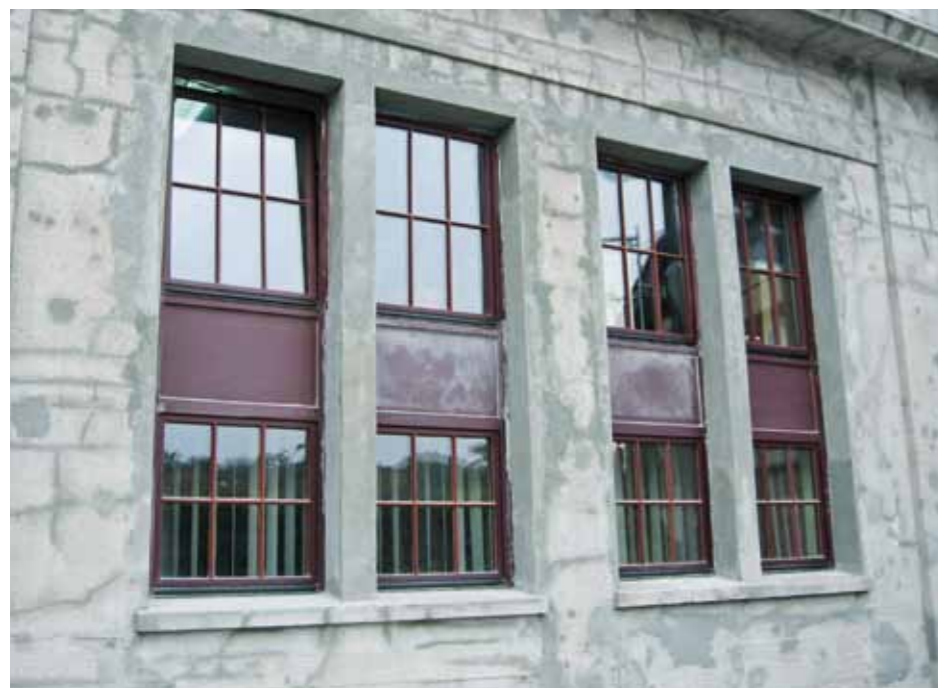
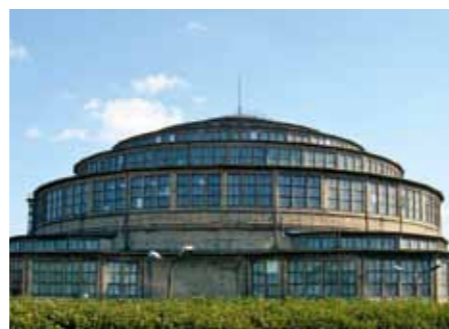
Im Architekturprojekt wurden folgende Varianten der farblichen Vereinheitlichung erwogen: a) Beibehaltung der grauen Farboptik der Sichtbetonflächen; b) Oberflächenbearbeitung mittels Farbanstrich unter Anwendung des in den 30er Jahren höchstwahrscheinlich verwendeten goldgelben Ockerfarbtons; c) Beibehaltung der ursprünglichen Sichtbetonoptik mit nach-

träglicher Färbung der Oberfläche in der Farbtonung des anzuwendenden Vereinheitlichungsanstrichs. Nach Farbtonanalysen sowie weiteren Fachkonsultationen wurde zugunsten der dritten Lösung entschieden. Die Wahl des mineralischen Anstrichsystems auf Sol-Silikatbasis ermöglichte es, die im Vorfeld definierten Anforderungen zu erfüllen:

1. Sehr feine Pigment- und Füllstoffpartikel der Lasurfarbe lassen die ursprüngliche Struktur und Textur der Sichtbetonfläche komplett erhalten. Die dabei erzielten Farbgestaltungseffekte bringen die optische Wir-

2. Die Anwendung von feinschichtigen Lasuranstrichen verleiht der Oberfläche eine «vibrirende» farbliche Wirkung. Die Fassade gewinnt an optischer Tiefe, wirkt alles andere als «flach». Eine derartige farblich «vibrierende», dabei jedoch matte, mineralische Optik lässt die monumentale Ausstrahlung des 100-jährigen Objektes voll zur Geltung kommen.
